# Evaluación del parcheo estructural en sistemas de bloque de concreto con refuerzo integral mediante pruebas de compresión diagonal.

Salazar, C., Valencia, J., Vigil, J., Ramos, J.

*Departamento de Mecánica Estructural, Universidad Centroamericana "José Simeón Cañas"*

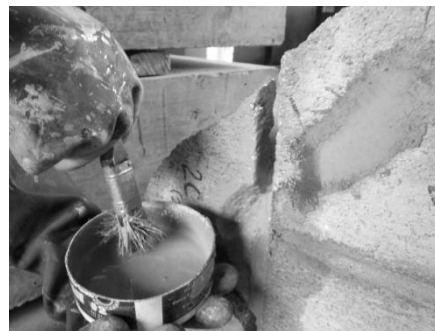
Fig. 3 Fotografía de aplicación de puente de adherencia.

Las grietas avivadas fueron limpiadas y saturadas con agua. Luego se aplicó el material adhesivo, como se muestra en la Fig.

3, para cumplir la función de puente de adherencia. Se aplicó posteriormente el mortero de reparación hasta cubrir y llenar las grietas existentes, como se muestra en la Fig.4.

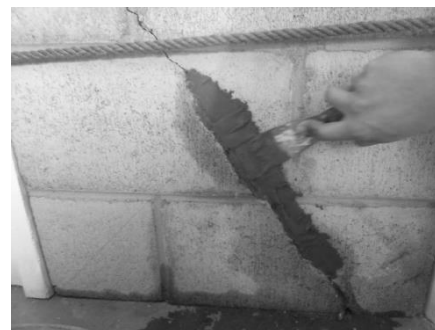
Fig. 4 Fotografía de aplicación de mortero de reparación.

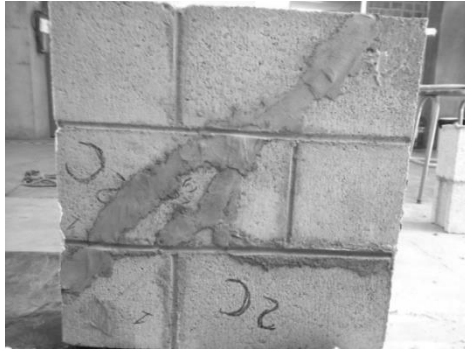
Fig. 5 Prisma de compresión diagonal reparado.

Luego de transcurridas 4 horas de haber reparado las grietas se realizó el curado del mortero de reparación. El curado se realizó rociando agua sobre todas las superficies de mortero de reparación y rodeando las zonas de avivado.

Para ensayar el prisma reparado se acordó que el material de reparación debía desarrollar al menos el 90% de su resistencia máxima, a fin de obtener resultados representativos de la interacción que existe entre la mampostería y el material de reparación. Por lo tanto se esperó durante un periodo de 14 días para poder garantizar la condición del 90% de la resistencia máxima. Una fotografía del prisma completamente reparado se muestra en la Fig. 5.

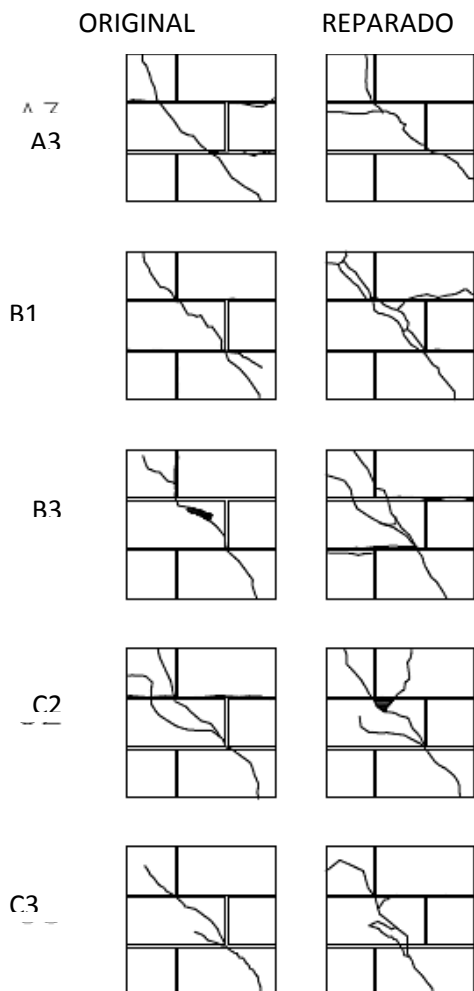
Fig. 6 Esquemas de falla de prismas de compresión diagonal.

En la Fig. 6 se presentan los esquemas de falla de los prismas, comparados con su falla original antes de la reparación. Se procede a realizar una comparación cualitativa de las fallas que presentaron los prismas originales, y las fallas que presentaron después de ser reparados.

En los prismas originales A3 y C2, se presentó una falla de adherencia en las sisas horizontales, llegando a incluso a desprenderse totalmente las unidades de mampostería. A estos prismas se les realizó una reconstrucción de la sisa, aplicando el puente de adherencia y el material de reparación seleccionado. Posterior al ensayo se observó que estas sisas no volvieron a presentar problemas de adherencia. Cabe destacar que los prismas que originalmente no presentaron problemas en sus sisas, posterior a la reparación, presentaron fallas por adherencia en las sisas originales, como en los prismas B1 y B3.

Además de las fallas por adherencia que presentaron los prismas, todos los prismas sufrieron de fallas por corte en la diagonal. Antes de la reparación, las fallas generaron una sola grieta de gran tamaño, acompañados de alguna grieta de menor tamaño. Posterior a la reparación los prismas presentaron una grieta diagonal principal, acompañados de varias grietas menores, llegando incluso a triturar la parte central del prisma, donde fueron reparados. Esto se observa por ejemplo en el prisma B1.

Se observó en la mayoría de los prismas que, a pesar que las nuevas fallas aparentemente aparecían por la falla ya existente, en realidad estas aparecieron en planos paralelos a la falla original. Esto se observó porque cuando la falla apareció cerca del material de reparación, lo que se cortó fue el bloque y no una falla por atribuida a la adherencia entre materiales. En algunos casos en cambio, aunque tampoco hubo falla por

adherencia del material de reparación, fue el mismo mortero de reparación el que sufrió el agrietamiento por corte.
