# Medición de los niveles de salinidad en zonas extintas y zonas con presencia de manglar del complejo Bahía de Jiquilisco.

*Proyecto UCA-FIAES*

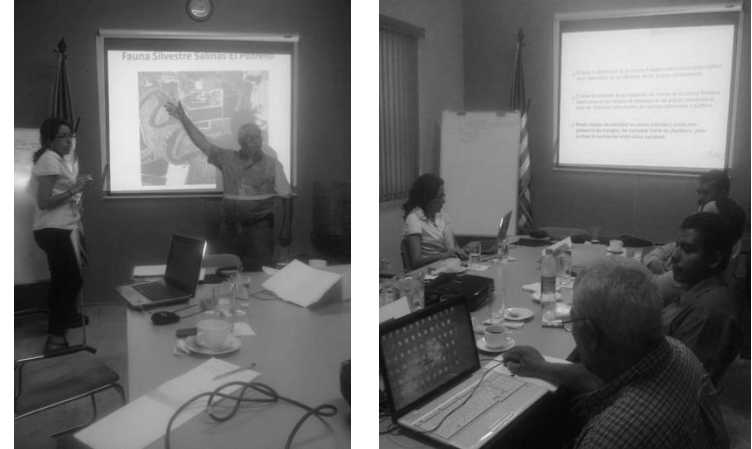
Fig. 2 Proceso de selección de las zonas de estudio.

Las zonas de manglar en las cuales se llevó a cabo la investigación se encuentran en la región suroccidental de la Bahía de Jiquilisco. La selección de estos sitios se realizó en base a visitas de campo; a observación en fotografías satelitales; a consultas hechas a biólogos expertos en el tema de bosques salados, y a personal técnico del MARN y FIAES (Ver figura 2).

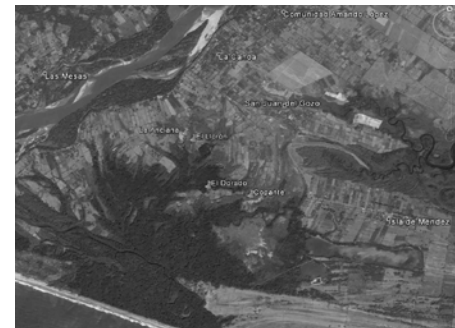
Fig. 3 Ubicación de las zonas de muestreo seleccionadas.

Las zonas de estudio seleccionadas y su ubicación se observan en la figura 3.

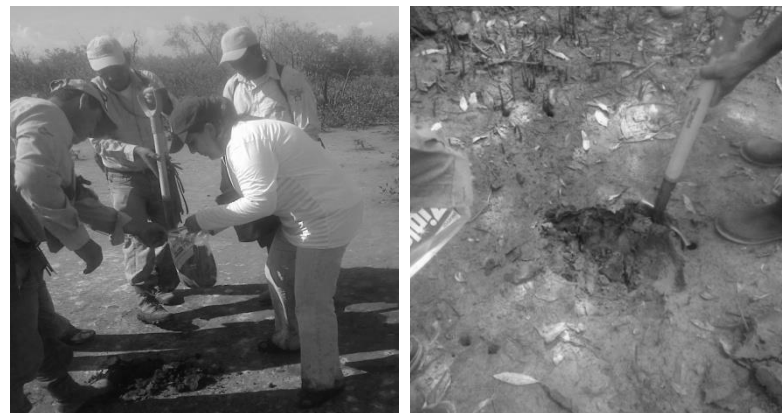
Fig. 8 Recolección de muestras de suelo.

Se realizaron 7 muestreos entre diciembre de 2013 y agosto de 2014, con el propósito de obtener datos tanto de la época seca como de la época lluviosa. En cada uno de los muestreos de las diferentes zonas se recolectaron tres muestras cada una de ellas constituidas por muestras integradas, con el objetivo de determinar en el laboratorio los parámetros de humedad, materia orgánica, conductividad, textura, aporte de nitrógeno, fósforo, potasio, sodio, calcio y magnesio. Además se realizó en cada punto de muestreo la medición del pH del suelo con

equipo de medición portátil. En la figura 8 se observa el proceso de recolección de las muestras.

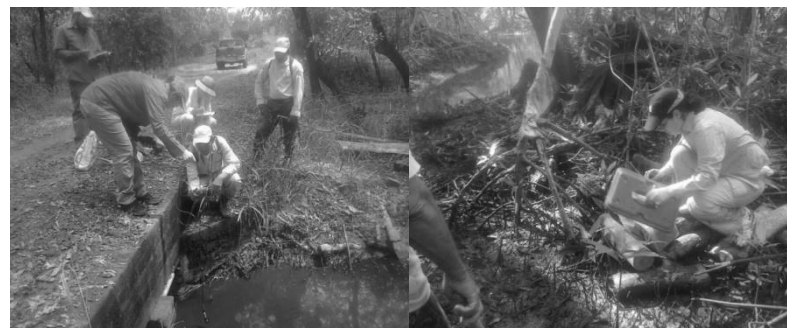
Fig. 9 Medición de parámetros de agua en el sitio.

También se midió en el agua del subsuelo o de canales cercanos a cada zona de muestreo, los parámetros de pH, oxígeno disuelto y salinidad, con equipo de medición portátil, tal como se muestra en la figura 9.

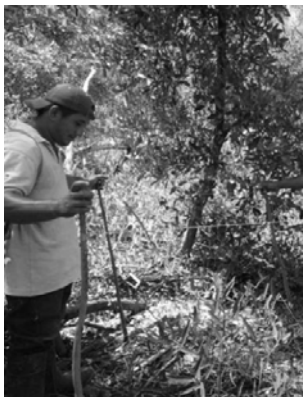
Se realizó también el muestreo de *Ucides occidentalis* (punche) como especie representativa del manglar, mediante el conteo de madrigueras y observación de individuos. En la figura 10 se muestra el proceso de toma de datos de la vegetación y densidades del crustáceo *Ucides occidentalis* (punche).

Fig. 10 Toma de datos de la vegetación y densidades del crustáceo *Ucides occidentalis* usando cuadrantes.

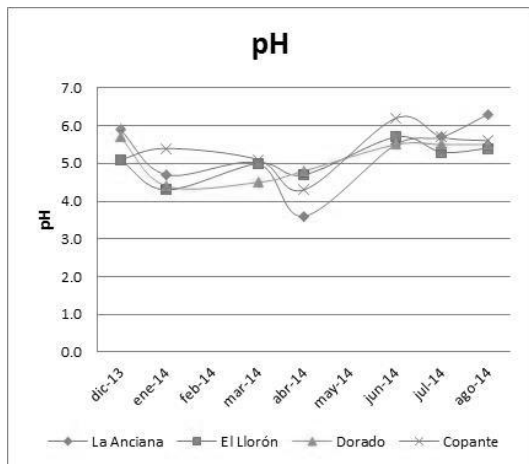
Fig. 11 Resultados de pH en los cuatro puntos de muestreo.

Los resultados obtenidos del análisis fisicoquímico del suelo para los parámetros de pH, humedad, materia orgánica, conductividad, fósforo, potasio, calcio, sodio y magnesio se muestran en la tabla 1. En las figuras de 11 a la 18 se presentan en gráficas los resultados de los suelos de cada uno de los parámetros medidos durante el proyecto.

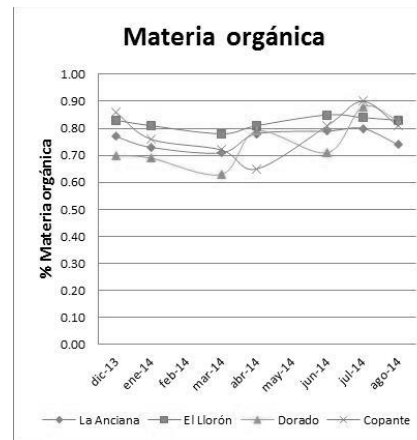
Fig. 13 Resultados del porcentaje de materia orgánica en los cuatro puntos de muestreo.

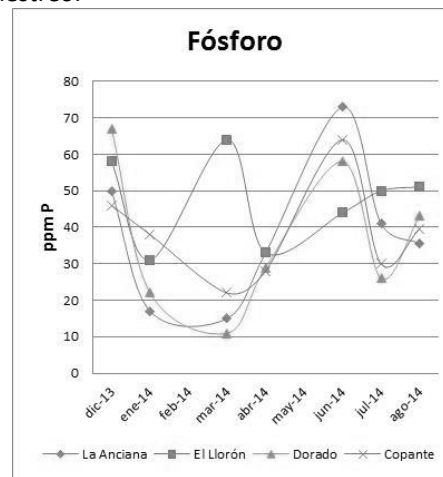
Fig. 14 Resultados del fósforo (en partes por millón) para los cuatro puntos de muestreo.

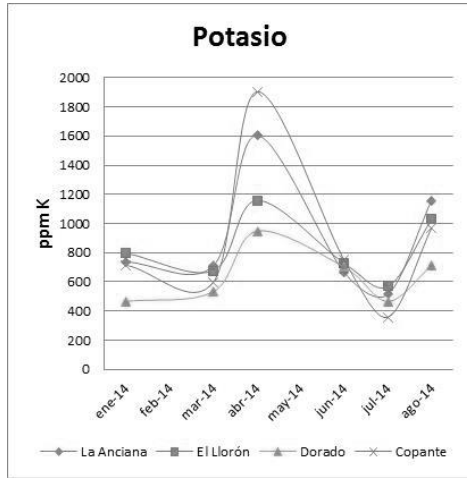
Fig. 15 Resultados del fósforo (en partes por millón) para los cuatro puntos de muestreo.

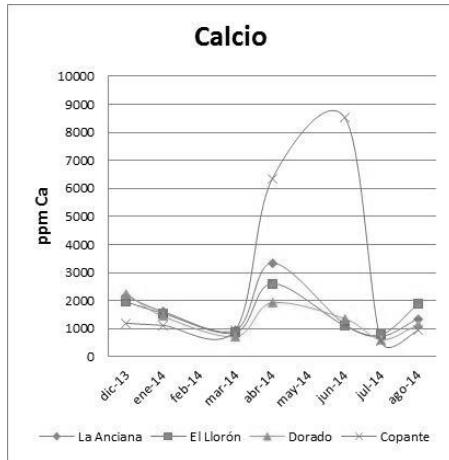
Fig. 16 Resultados del calcio (en partes por millón) para los cuatro puntos de muestreo.

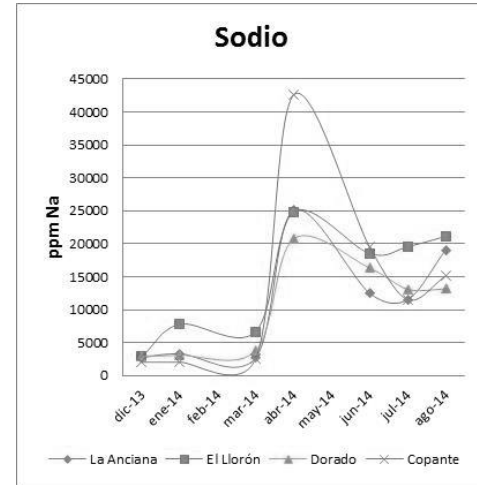
Fig. 17 Resultados del sodio (en partes por millón) para los cuatro puntos de muestreo.

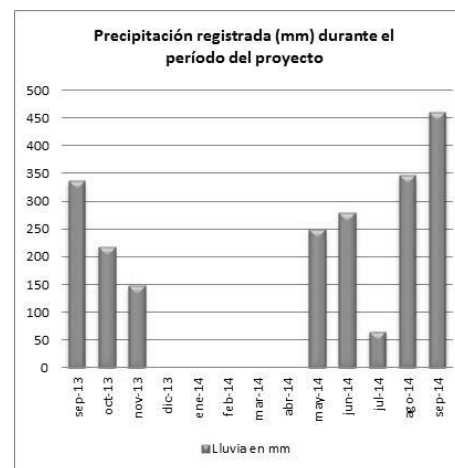
Fig. 19 Precipitación registrada en milímetros, durante el período del proyecto reportado en la estación Beneficio La Carrera. (Datos proporcionados por la Unidad de Gestión de datos e información, del Ministerio de Medio Ambiente y Recursos Naturales).

Al observar la Figura 19 que describe las precipitaciones durante el período del proyecto, se observa que los meses en los que hubo diferencias significativas en los parámetros, coinciden con la época seca, a excepción de agosto que se ubica en la época lluviosa pero justo después de un periodo de muy poca precipitación (julio 2014).
