**Informe científico para el Programa Estratégico de Investigación Institucional (PEI)
“Cambio social y desarrollo sostenible”**

Acceso al agua de calidad

Nuevos tipos de contaminación y posibilidades de remediación

Julio de 2023

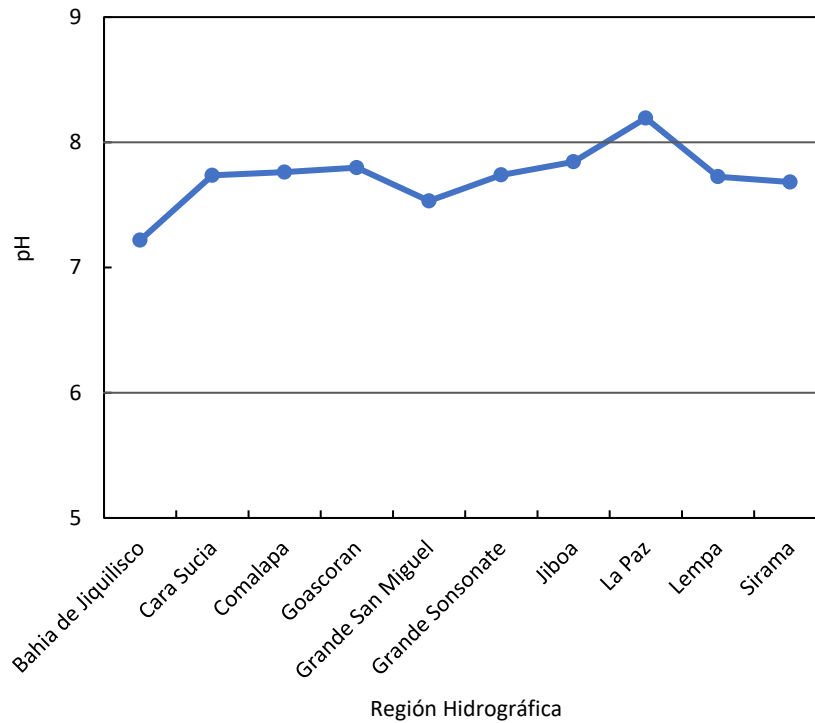
Figura 2.2. Valores promedio multianuales de pH por región hidrográfica

Nota. Las líneas sólidas indican los límites mínimo y máximo establecidos por el RTS.

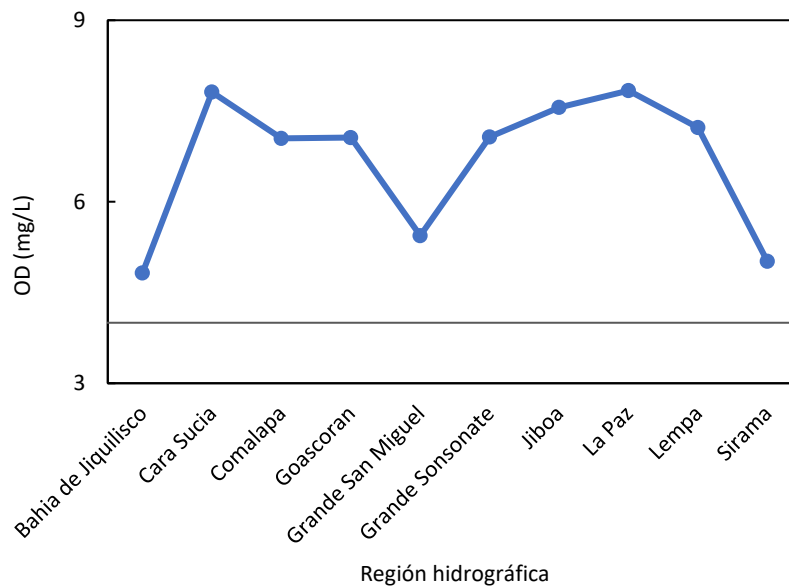
Figura 2.4. Valores promedio multianuales de concentración de oxígeno disuelto (OD) por región hidrográfica

Nota. La línea sólida indica el límite máximo establecido por el RTS.

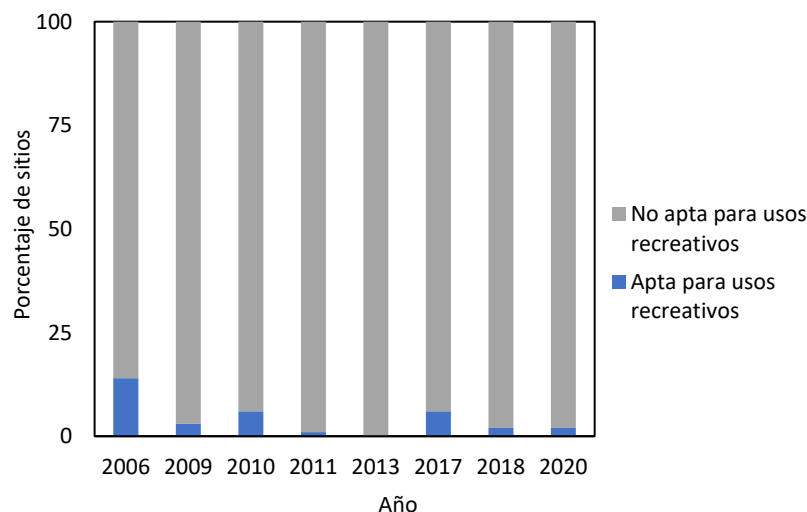
En el caso de la aptitud de uso para fines recreativos, la figura 2.8 muestra que, en el periodo evaluado, la mayoría de los sitios no cumplió con las características mínimas para contacto con humanos. Según los datos, el porcentaje más alto de sitios que cumplió con esta aptitud fue de 14 % en 2006. Desde ese año, los porcentajes más altos han sido de 6 % en 2010 y 2017. En el resto del periodo, se reportó un 3 % en 2009, 2 % en 2018 y 2020, 1 % en 2011 y 0 % en 2013. Estadísticamente, estas cifras indican que, durante los diecisiete años evaluados, el 95.8 % del agua analizada no ha sido apta para fines recreativos. Las principales razones de esta insalubridad son el alto contenido de materia fecal, la elevada presencia de sólidos suspendidos y los bajos niveles de oxígeno disuelto. Sólo la figura 2.9, que contiene la variación temporal de la aptitud de uso para consumo animal, muestra resultados más alentadores. Sin embargo, este tipo de uso empezó a investigarse desde el 2017 y no se dispone de más detalles.

Figura 2.8. Variación temporal de la aptitud para usos recreativos

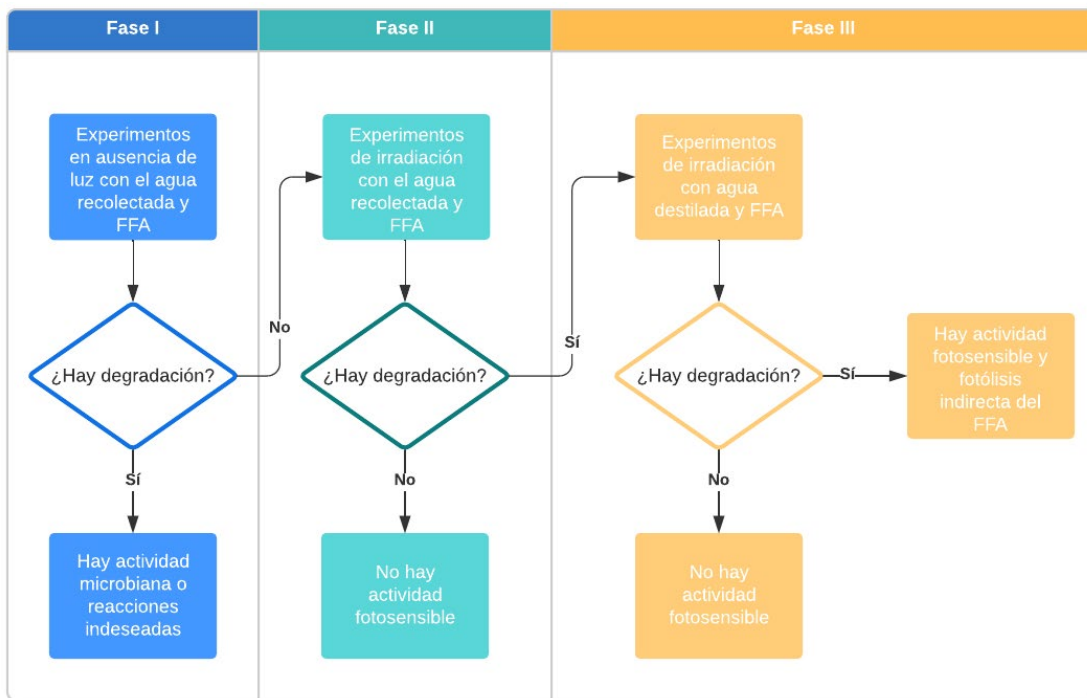
Figura 3.3. *Secuencia de identificación de la actividad fotosensible*

- **Fase I. Influencia de reacciones secundarias**
Las reacciones fotolíticas y la generación de actividad fotosensible requieren de la presencia de luz para inducir la degradación de FFA. Sin embargo, pueden existir reacciones secundarias que, en ausencia de luz, podrían desencadenar la eliminación de FFA. Debido al grado de contaminación de las aguas salvadoreñas, un proceso significativo podría ser la acción microbiana. Por lo que, fue necesario evaluar el comportamiento del FFA cuando la muestra de agua no estaba expuesta a la luz.

- **Fase II. Influencia de la luz**
Si existe actividad fotosensible, la incidencia de la luz producirá la degradación de FFA en la mezcla. No obstante, debe tomarse en cuenta que, de observarse degradación de FFA por exposición a la luz, esta también podría estar siendo producida por reacciones de fotólisis directa que no son inducidas por la actividad fotosensible. Aunque se sabe que el FFA no se degrada por fotólisis directa en el rango de luz seleccionado para los análisis (300-400 nm) (Haag et al., 1984), podría existir la posibilidad de que, al tratarse de un laboratorio nuevo, las lámparas adquiridas emitieran luz en longitudes de onda parasitarias por debajo de los 300 nm, abarcando el espectro donde el FFA puede ser destruido directamente por la luz. Por otro lado, si al exponer la mezcla de FFA y agua a la luz la concentración de FFA se mantiene constante, significa que no se produce actividad fotosensible en el agua recolectada.

- **Fase III. Identificación de la actividad fotosensible**
Como se describió anteriormente, la degradación de FFA en la mezcla de agua recolectada expuesta a la luz podría ser un indicador de fotólisis directa o presencia de

actividad fotosensible. Para descartar la primera opción, se realizaron experimentos de control con agua destilada y FFA. De este modo, ya que el agua destilada está libre de contaminación y, por ende, de agentes fotosensibles, si la concentración de FFA se mantenía constante durante la exposición significaría que no estaba siendo degradado por mecanismos de fotólisis directa. Por otro lado, si se observaba una disminución en la concentración de FFA, esto confirmaría la presencia de actividad fotosensible en aguas salvadoreñas.

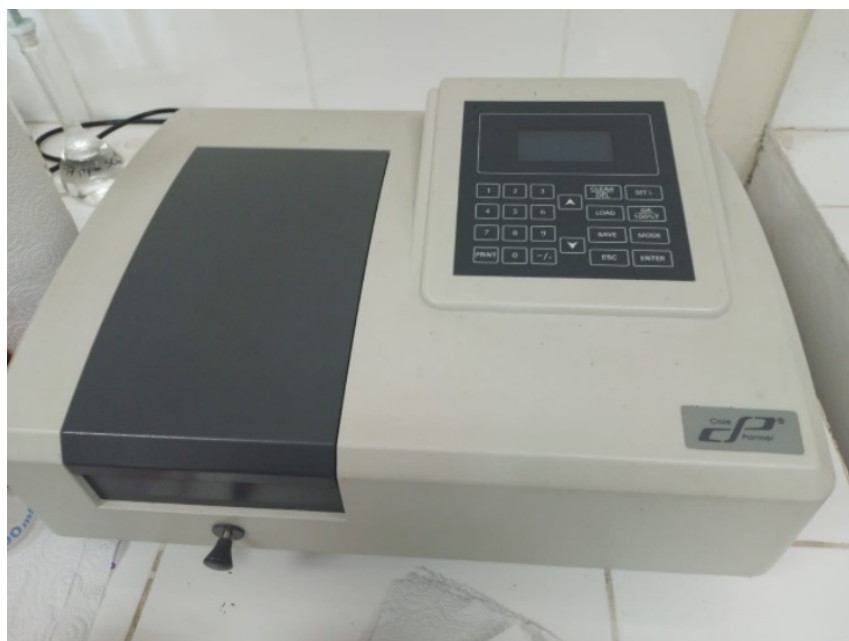
Figura B4. Espectrofotómetro Cole Parmer UV-Vis para la determinación colorimétrica de fósforo por método de ácido tartárico
